**HACETTEPE ÜNİVERSİTESİ  
MÜHENDİSLİK FAKÜLTESİ  
JEOLOJİ MÜHENDİSLİĞİ BÖLÜMÜ**

**1 MAYIS 2003  
ÇİMENLİ (BİNGÖL) DEPREMİ  
DEĞERLENDİRME RAPORU**

**Temmuz 2003**

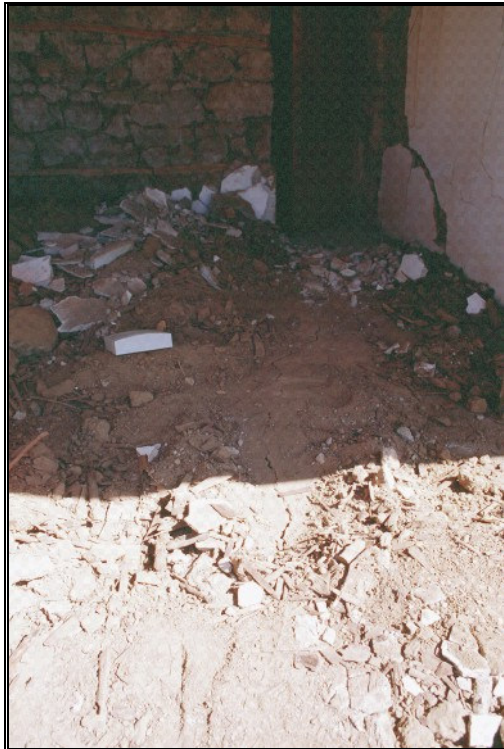
Bölgede deprem sonrası en çok tartışılan yüzey deformasyonlarından birisi yüzey kırıklarıdır. Deprem sırasında sürekli ve belirgin bir yüzey kırığı oluşmamasına rağmen arazi gözlemlerimiz sırasında Çimenli köyünün batısında yer alan sırt boyunca, Hanoçayırı mevkiinde ve Ağaçyolu'nun 2 km kuzeyindeki sırt boyunca yüzey kırıkları gözlenmiştir. Bunlardan ilki Çimenli köyü'nün bir kısmının da üzerinde bulunduğu KB ucunda gözlenmiş olup, çatlak üzerinde bulunan evlerin de yıkılmasına neden olmuştur (Şekil 14). Ayrıca bu sırt boyunca çatlaklarda gelişmiştir (Şekil 15). Üzerinde en çok tartışılan diğer bir yüzey deformasyonu Hanoçayırı mevkiinde gelişmiştir (Şekil 16). Yüzey kırığının Sütgözü-Göltepe fay zonunun kollarında biri üzerinde gelişmesi, deformasyonun sadece alüvyal malzeme üzerinde değil, doğuda meşelik alan içinde de kılcal çatlak halinde devam etmesi (Şekil 14), doğrultu atımlı faylara özgü en-echelon patern sunması nedeniyle bu deformasyonun öncelikle deprem yüzey kırığı olarak geliştiği, daha sonra suya doygun olan alüvyon da

Şekil 14. Çimenli köyünde yıkımın en fazla olduğu sırt üzerinde oluşan çatlağın yıkılan ev içindeki görünümü.

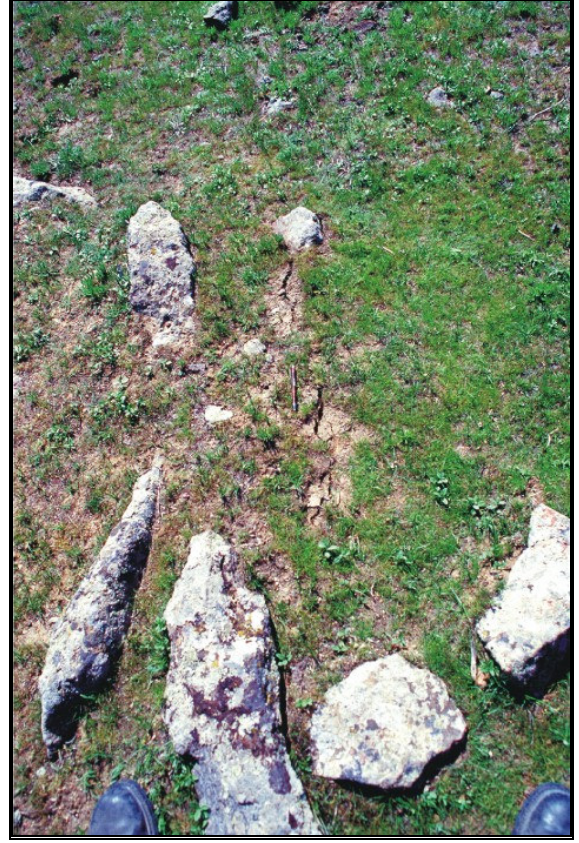
Şekil 15. Çimenli köyünün bir kısmının üzerinde yer aldığı sırt boyunca gözlenen çatlaklar.

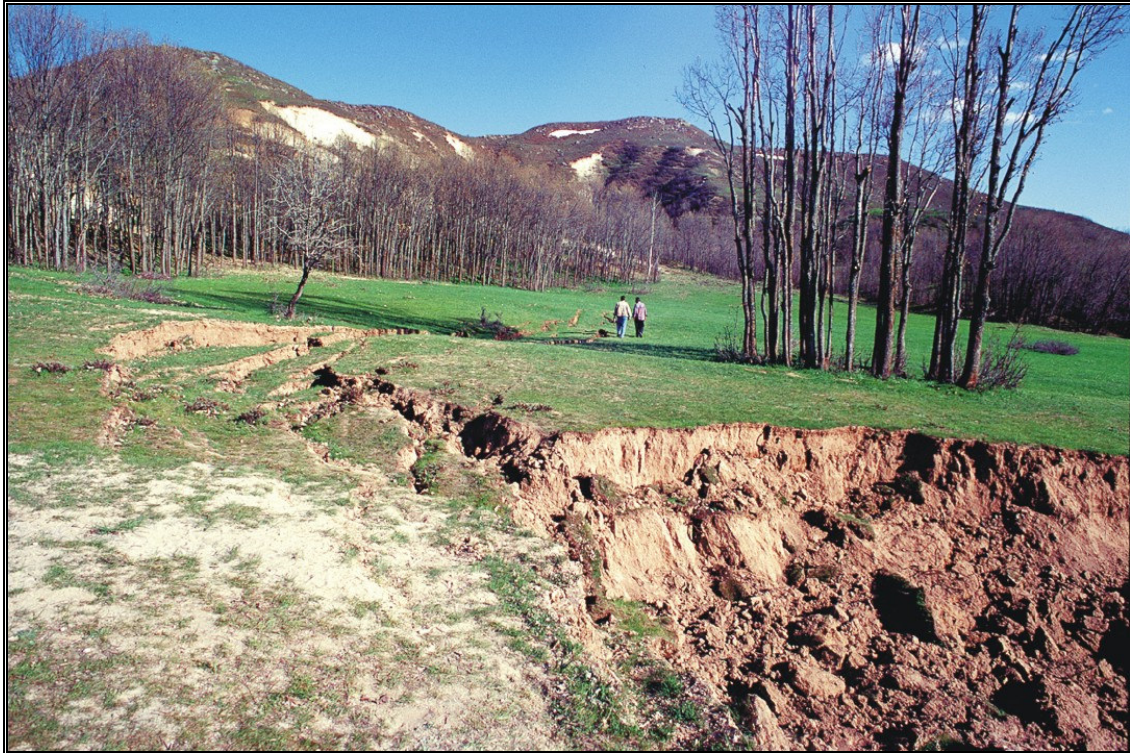
Şekil 16. Hanoçayırı Mevkiinde oluşan heyelanın taç kısmı ve yüzey kırığının KD'ya doğru devam eden kesimi.

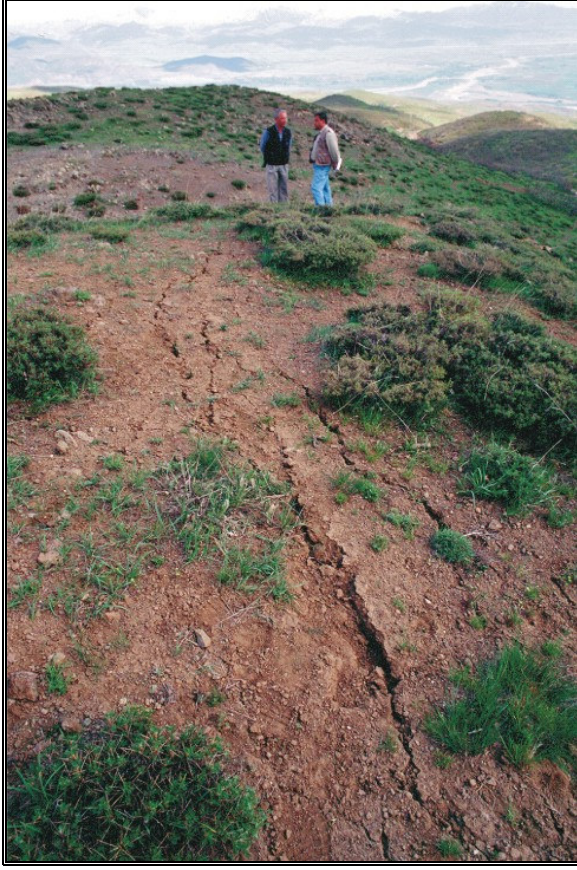
oturma-yıkılma ve sıvılaşmayı takiben eğim doğrultusunda akmaya başladığı düşünülmektedir. Diğer bir yüzey kırığı, fay zonunun GD ucunda bulunan Ağaçyolu'nun 2 km kuzeyindeki sırt üzerinde gözlenmiştir (Şekil 17).

Şekil 17. Ağaçyolu'nun 2 km kuzeyinde sırt üzerinde gelişen yüzey yarığı (bakış GD'ya).

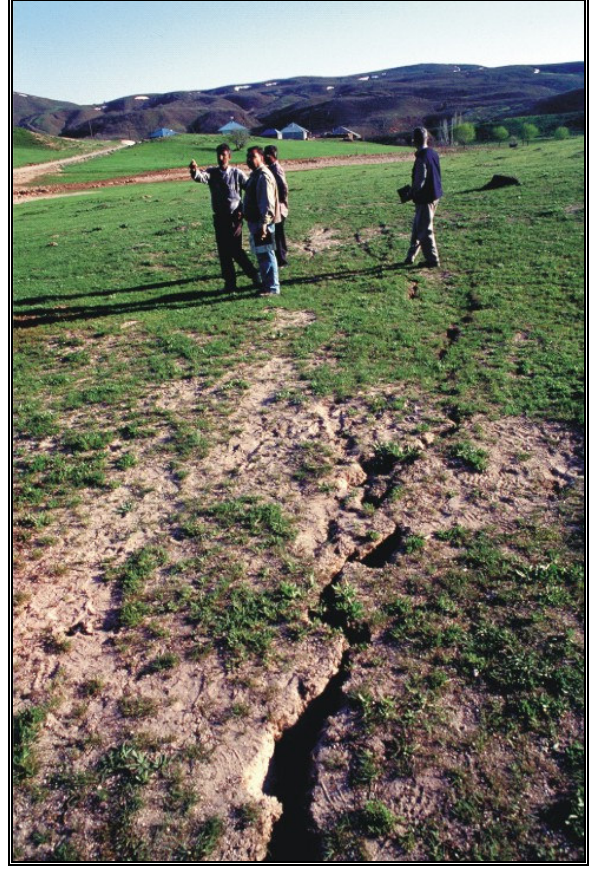
Sütgözü-Göltepe fay zonu içinde yanal yayılmalar Hanoçayırı mevkiinde, ana deformasyon hattının yaklaşık 1 km güneyinde ve ona oblik olarak gelişmiştir (Şekil 18). Ancak bu kesimde herhangi bir sıvılaşma izine rastlanmamıştır.

Şekil 18. Hanoçayırı mevkiinde gelişen yanıl yayılma (bakış G'ye).

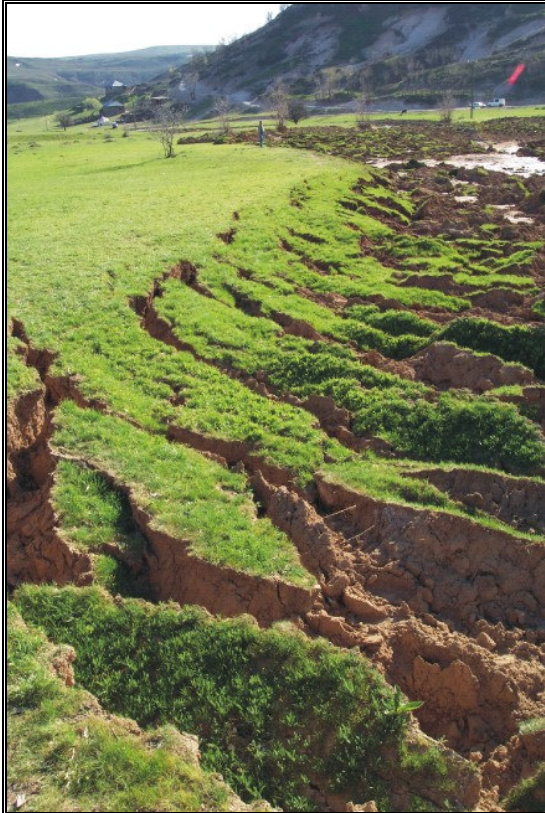
Şekil 19. Hanoçayırı kütle hareketinin en-echelon patern sergileyen doğu kenarı (bakış G'ye)

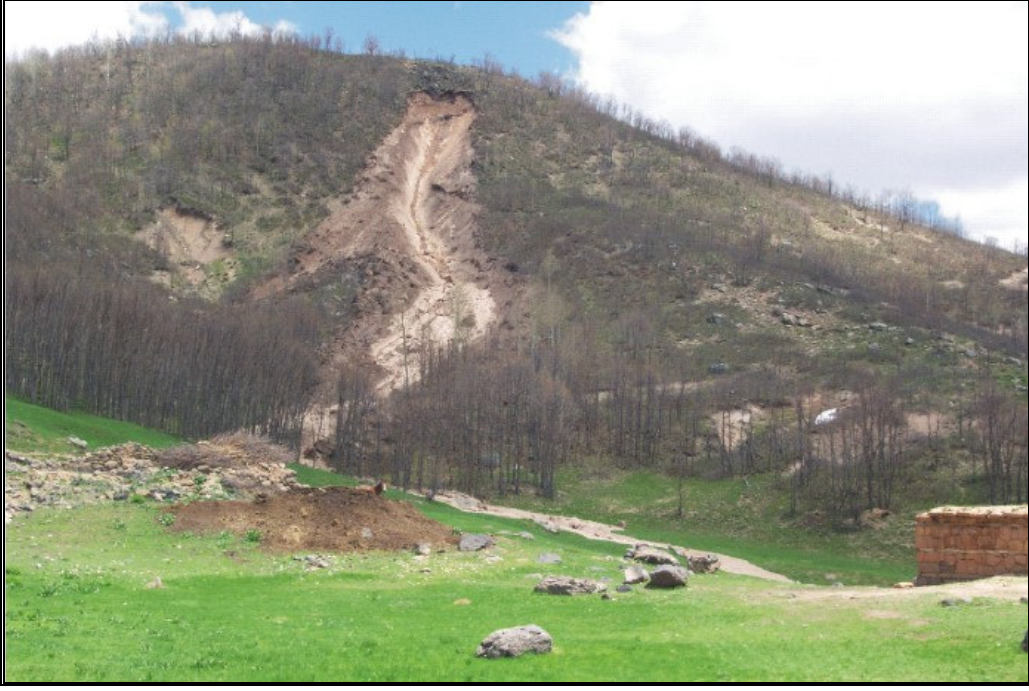
Şekil 20. Kurtuluş heyelanının taç kısmı (bakış K'ye)

de oldukça dik bir yamaç üzerinde yer alan (Şekil 20), tamamen altere olmuş, suya doymun tüfit ve büyük bloklu volkanik breş içinde gelişmiş olup yıkılma ile başlayan hareket daha sonra çamur-moloz akmasına dönüşmüştür (Şekil 21). Deprem bölgesindeki kütle hareketlerinin en önemli nedeni, bölgedeki volkanik kayaların aşırı derecede altere olması ve hızlı aşınma nedeniyle dik yamaçların mevcut olmasıdır. Dik yamaçlardaki yerleşim alanları ile, heyelanlar üzerindeki düzlüklerde yer alan Ağaçyolu, ve bilhassa Göltepe gibi yerleşim alanları büyük risk altındadır. Nitekim bu gibi yerleşim alanlarında, deprem sırasında büyük hasar meydana gelmiştir. Fay zonunun dışında da, bilhassa Göynük vadisi boyunca sarsıntıya bağlı olarak dik yamaçlarda heyelanların geliştiği görülmüştür.

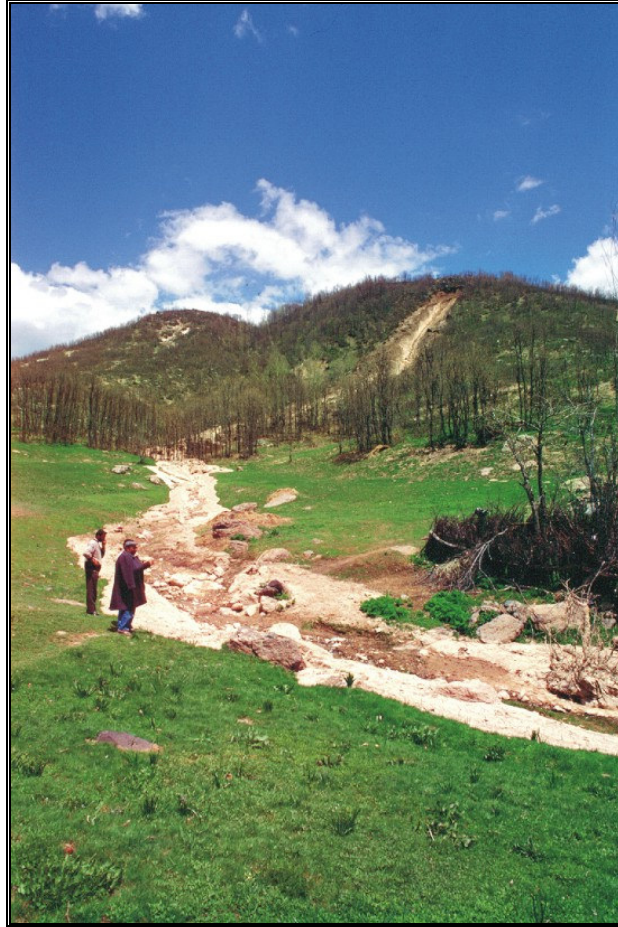
Şekil 21. Kurtuluş heyelanında gelişen çamur-moloz akması

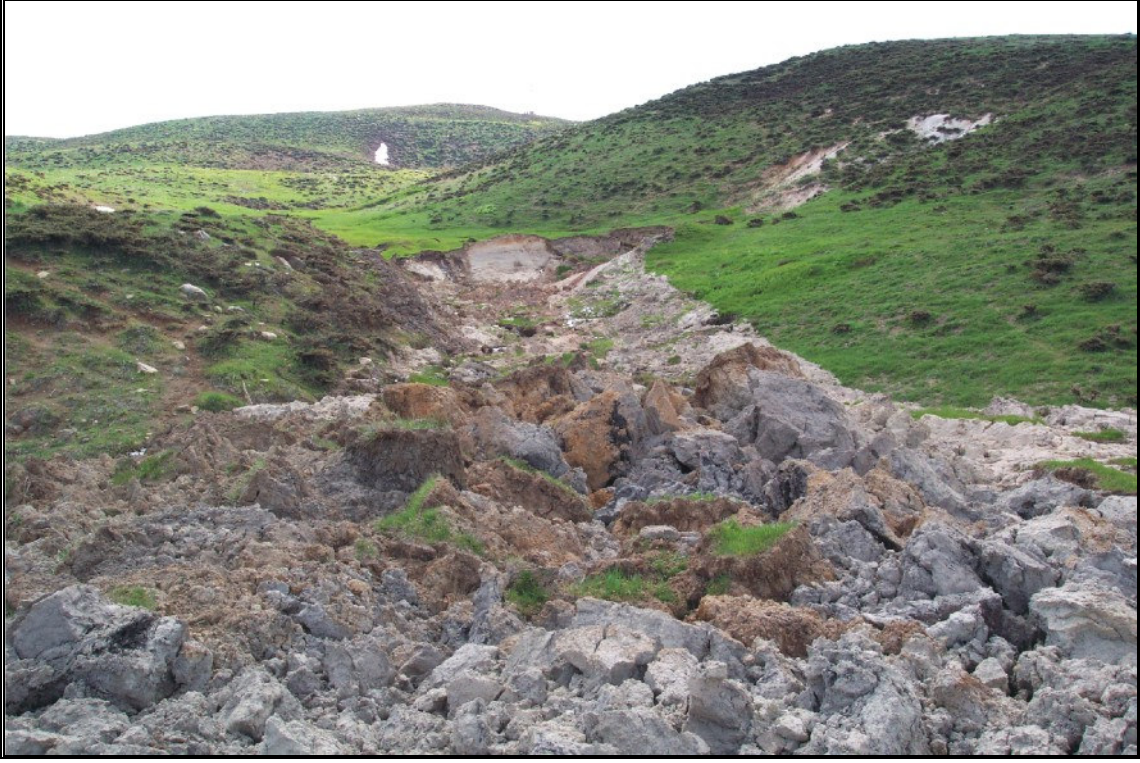
Şekil 22. Ağaçyolu'nun 2,5 km kuzeyinde gelişen heyelan (bakış GB'ya)

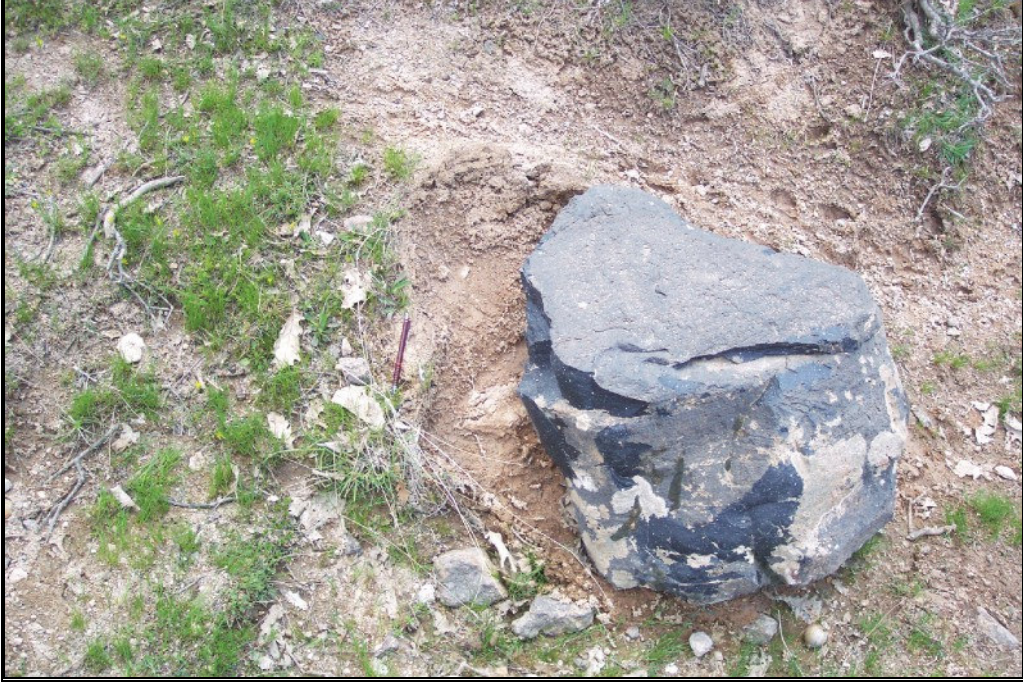
Şekil 23. Kurtuluş heyelanının olduğu kesimde zıplama ile yer değiştiren kaya bloğu

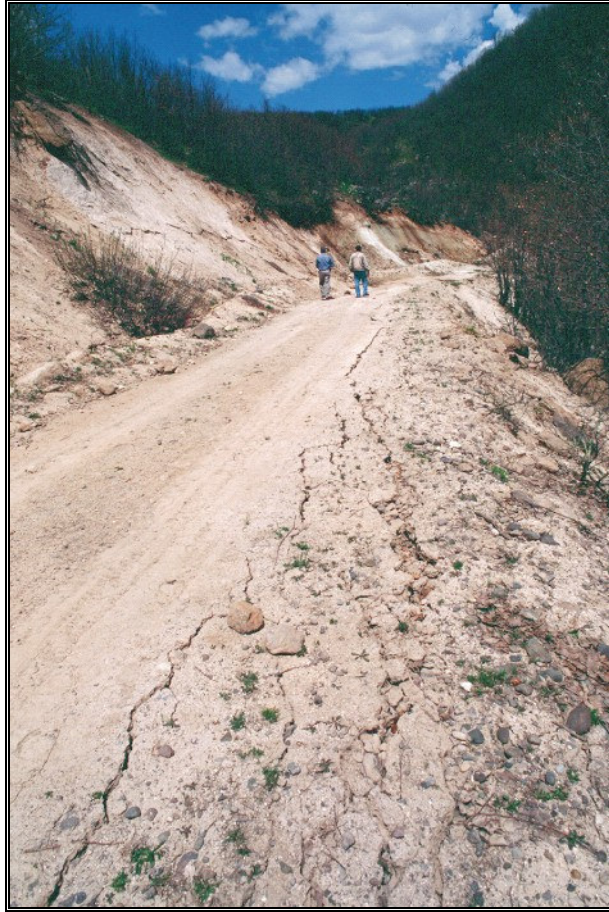
Şekil 24. Kurtuluşun doğusunda, yol üzerinde görülen yarılmalar (bakış K'ye).

Bunların en önemlisi Göynük çayı'nın GD yamacı boyunca, çaya paralel olarak izlenen açılma yapılarıdır. Bu tür yapılara Sudüğünü-Ortaçanak yolu üzerinde de sıkça rastlanılmıştır (Şekil 24).

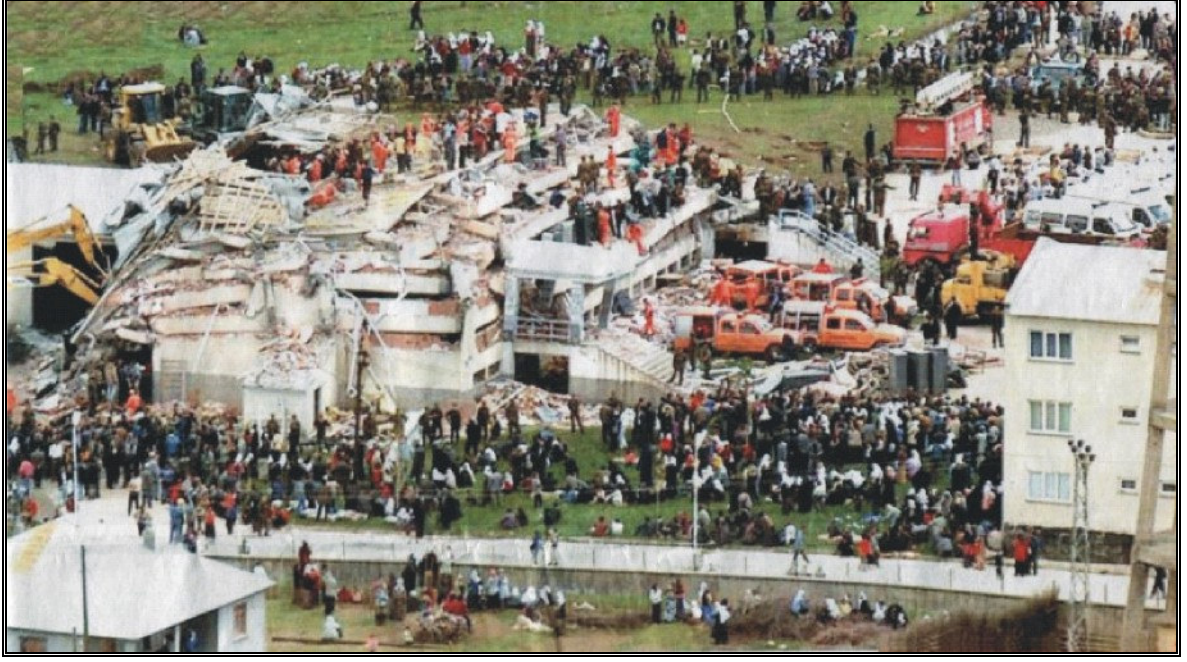
Şekil 25. Çeltiksuyu Yatılı İlköğretim Bölge Okulu pansiyonunun deprem sonrası kurtarma çalışmaları sırasındaki görünümü. ( Akşam Gazetesi )

- v. Genelde kamu binalarındaki ağır hasar ve Yatılı Bölge İlköğretim Okullarındaki benzer hasarların oluşması bu binaların projelerinin yeniden gözden geçirilmesini gündeme getirmelidir.

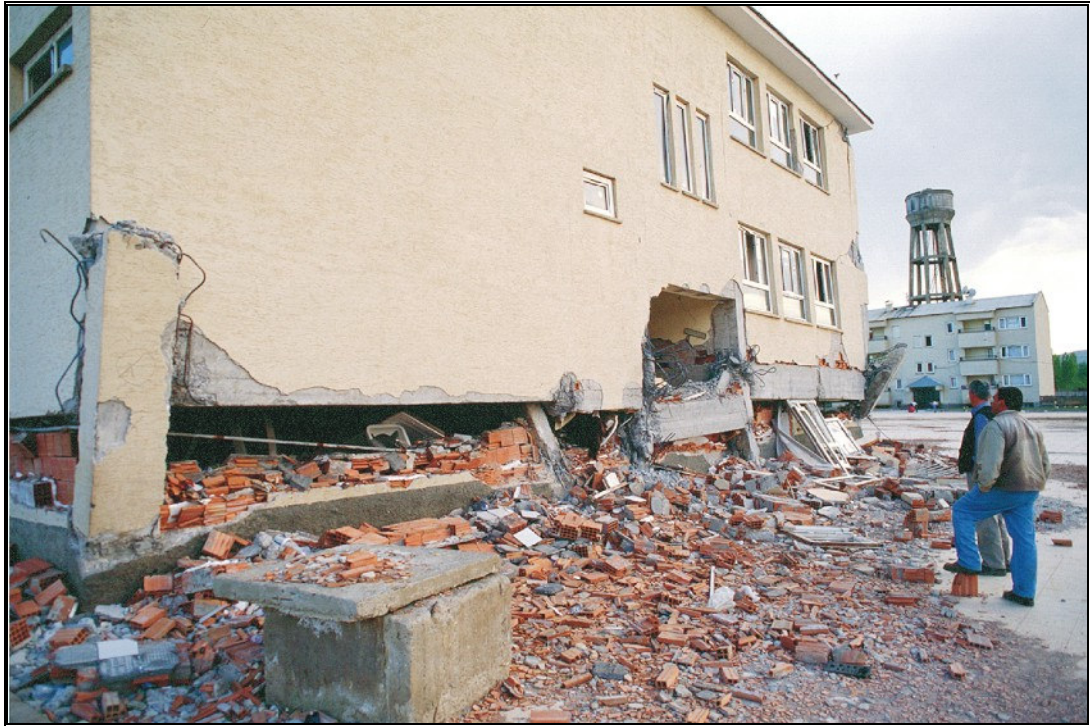
Şekil 26. Çeltiksuyu YİBO dersane binasının gördüğü hasara karşın, arka planda az hasarlı lojman binası ve hiç hasar görmeyen su deposu.

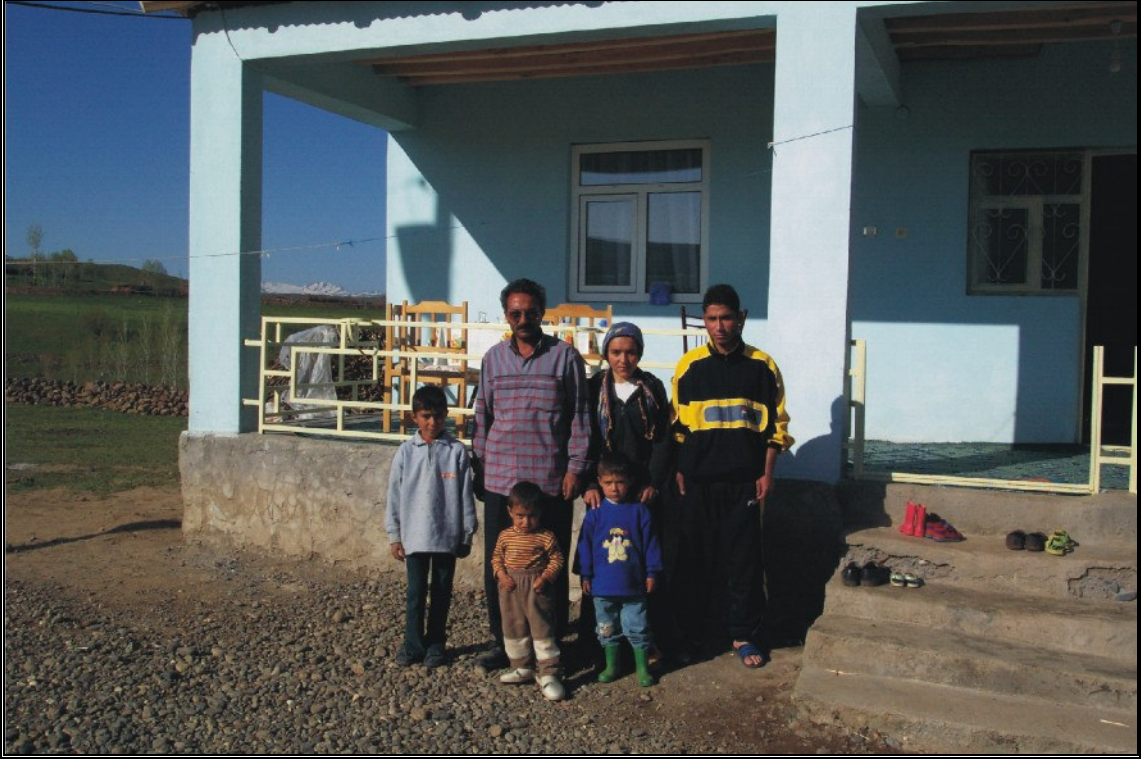
Şekil 27. Balıklıçay köyünde hiç hasar görmeyen betonarme ev.

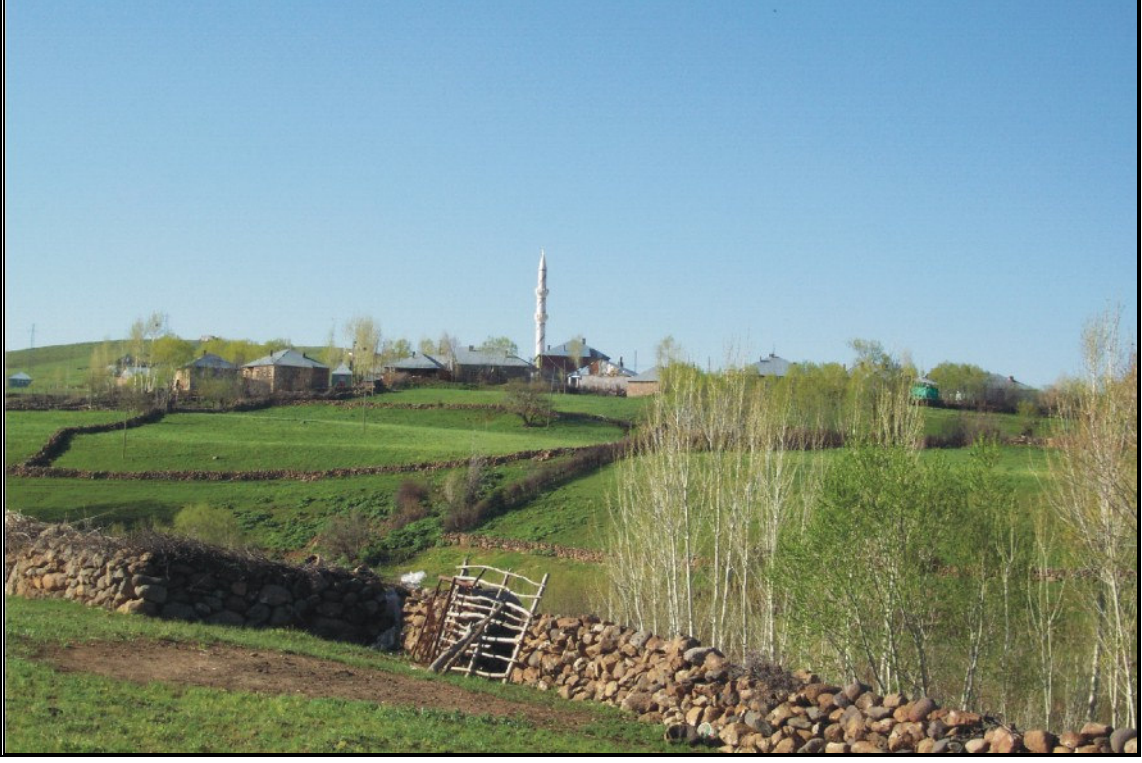
1 Mayıs 2003 Çimenli (Bingöl) depreminde 1971 depremi ölçüsünde yıkım meydana gelmemesine rağmen 177 kişi yaşamını yitirmiş, 520 kişi yaralanmış, 82 yapı tümüyle yıkılmış, 1602 bina ise (4919 konut ve 599 iş yeri) ağır hasara uğramıştır. Değişik yerleşim alanları içinde en büyük can kaybı ise Çeltiksuyu Yatılı İlköğretim Bölge Okulu (YİBO) yatakhane binasında meydana gelmiştir (Şekil 25). Bu okul ile aynı projeye sahip Kaleönü YİBO derslik binasında da benzer hasarların oluşması bu okulların projelerinin tekrar gözden geçirilmesi gerektiğini gözler önüne sermektedir. Bingöl il merkezinde meydana gelen hasarlarla Çeltiksuyunda YİBO'nun yatakhane bloğunun yıkılması zemin koşullarına değil tamamen projelendirme hataları ile bina kalitesinin düşüklüğüne bağlıdır (Şekil 26). Diğer büyük can kaybı ve yapısal hasar Sancak beldesinin güneyinde yer alan Çimenli köyünde meydana gelmiştir. 13 kişinin öldüğü ve 10 kişinin yaralandığı bu köyde 1971 depreminde de büyük hasar meydana gelmiştir. Diğer tüm köylerde olduğu gibi bu köydeki yapısal hasarın ve ölümlerin en büyük nedeni, büyük taş blokların kullanıldığı, tutturucu malzemenin az olduğu yığma taş binaların çökmesidir. Aynı köylerde tutturucu malzemenin kullanıldığı taş yığma binalar ile betonarme binalarda ya çok az yada hiç hasarın oluşmadığı görülmüştür (Şekil 27). Depremi yaratan fay zonu içinde yer alan Sudüğünü ve Balıklıçay köylerinde çift şerefeli cami minarelerinde hasar olmaması da dikkat çekicidir (Şekil 28, 29).

Şekil 29. Cami binası hafif hasar görmesine rağmen hiç hasar görmeyen Balıklıçay Camisi'nin çift şerefeli minaresi.
