**HACETTEPE ÜNİVERSİTESİ  
MÜHENDİSLİK FAKÜLTESİ  
JEOLOJİ MÜHENDİSLİĞİ BÖLÜMÜ**

**1 MAYIS 2003  
ÇİMENLİ (BİNGÖL) DEPREMİ  
DEĞERLENDİRME RAPORU**

**Temmuz 2003**

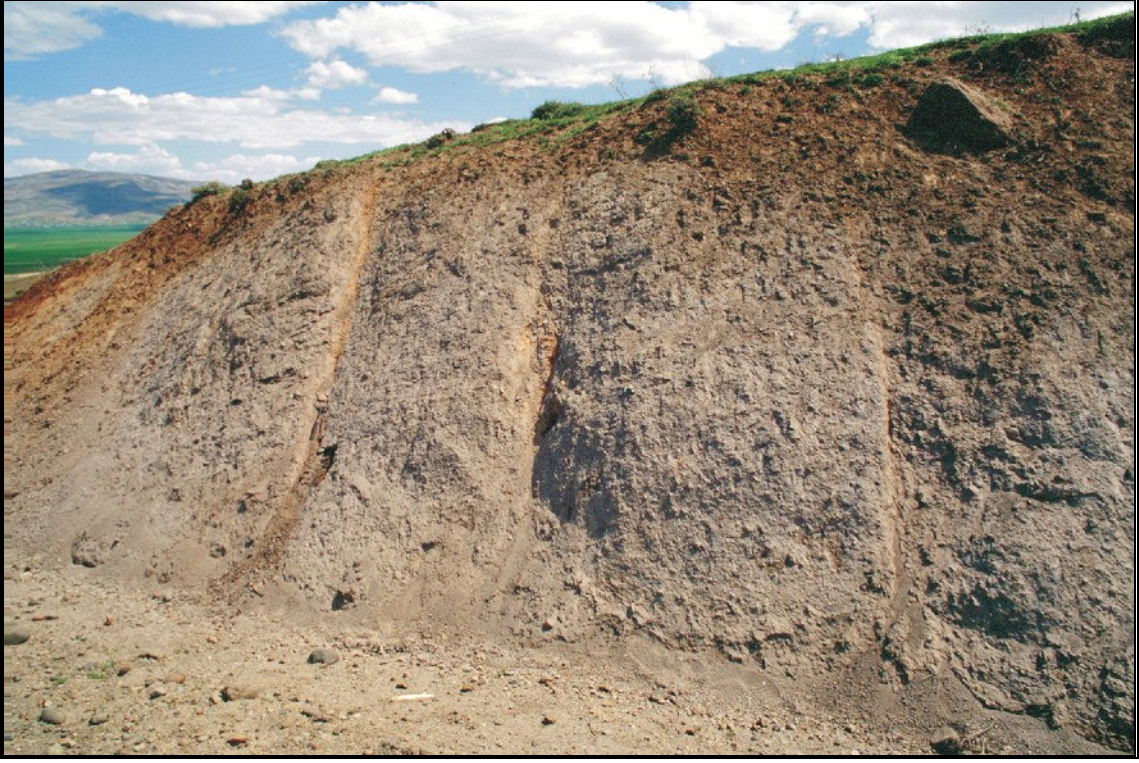
Sudüğünü'nün KD'sunda, ve volkanitler içinde başlayan fay (Şekil 7, 8) Sancak çöküntüsünün doğu kenarını kontrol ederek kuzeyde Sancak-Uzunpınar fay zonuna birleşir.

Şekil 8. Volkanitler içindeki Karapınar fay zonunun izleri.

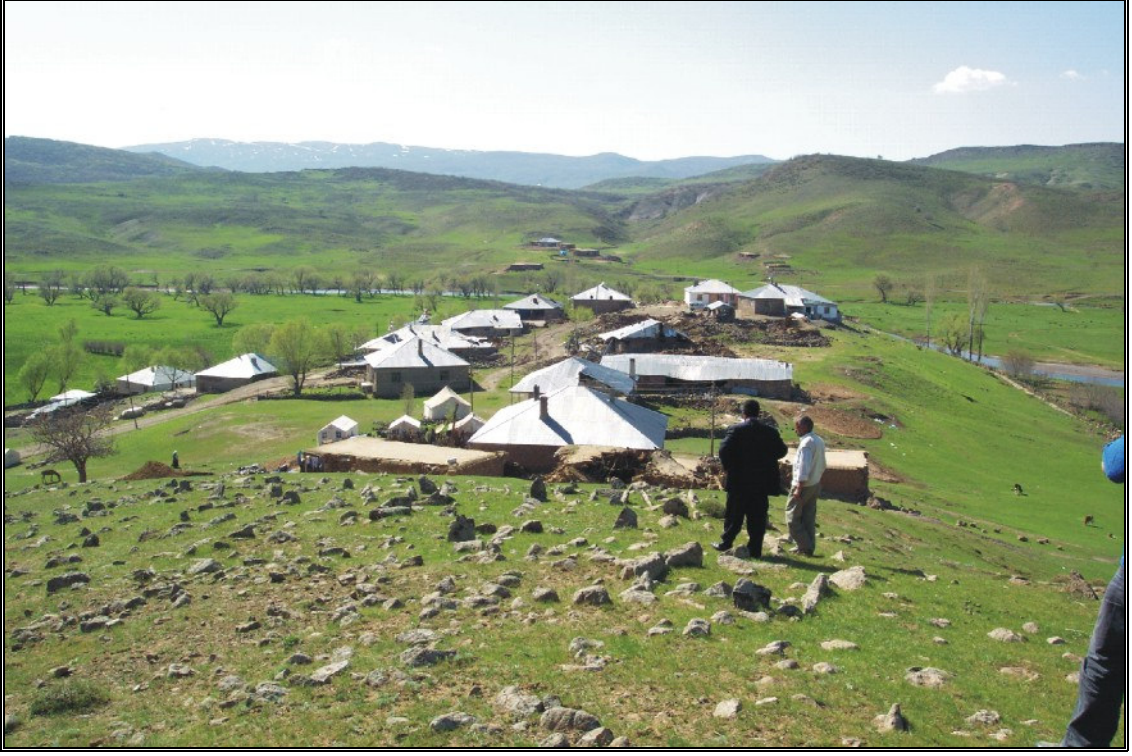
Şekil 9. Çimenli köyünün bir kısmının üzerinde yer aldığı sırttan KB'ya bakış.

kenarını da kontrol eder. Çizgisel vadiler, fay diklikleri, heyelanlar, sırtlar ve çöküntüler fay zonu boyunca izlenen önemli morfolojik özelliklerdir (Şekil 9, 10, 11).

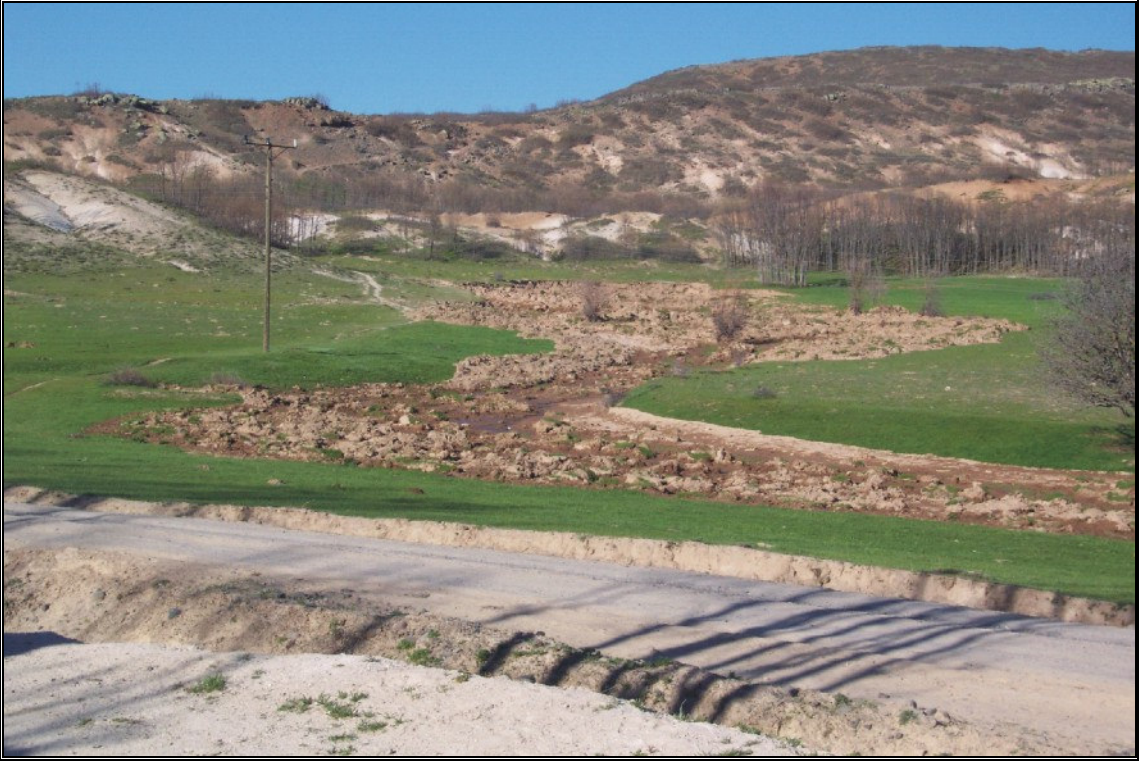
Şekil 10. Hanoçayırı mevkiinin ve heyelanın genel görünümü

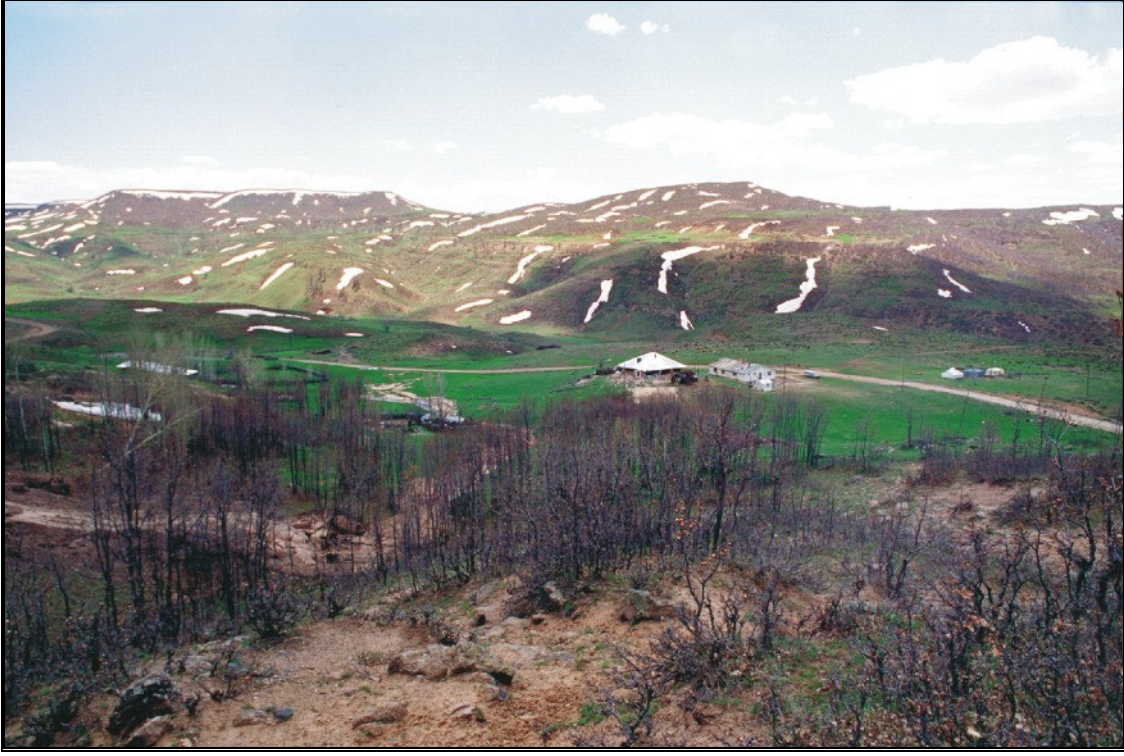
Şekil 11. Sütgözü-Göltepe fay zonu'nun Kurtuluş'tan genel görünümü (güneye bakış)
